Henryk Juszczyk

biegły z zakresu badań broni i balistyki, st. specjalista b-t Zakładu Broni i Mechanoskopii CLKP

Uszkodzenie pistoletu WALTHER P99 kal. 9 mm w trakcie oddawania strzałów

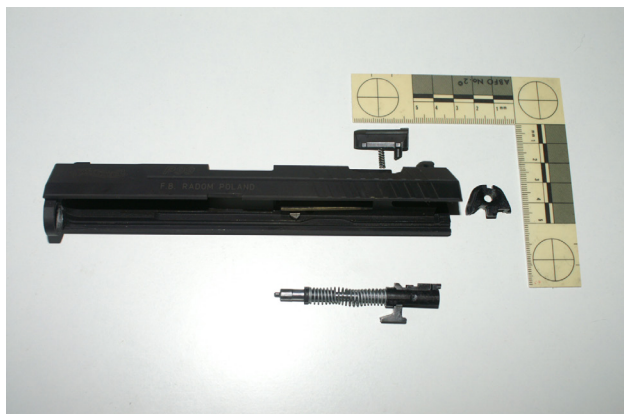
nariuszy policji w CSP w Legionowie nastąpiło uszkodzenie pistoletu WALTHER P99. W trakcie oddawania strzału gazy prochowe wydostały się do tyłu, powodując uszkodzenie plastikowej zaślepki zamka i wyrzucenie bijnika (mechanizmu iglicznego) w kierunku osoby strzelającej.

Ryc. 4. Zamek pistoletu WALTHER P99 z odłączonym mechanizmem iglicznym (bijnikiem), dźwignią zwalniania iglicy i zaślepką.
